# Absorption statt Verbrennung

Verfahrensumstellung erhöht Sicherheit, Umweltschutz und Wirtschaftlichkeit

**Auf dem Betriebsgelände eines Chemiewerks explodierte ein Gasometer, der stickstoffhaltige Abgase zwischengelagerte. Die Druckwelle trennte das Gasometerdach vom Behälter ab und schleuderte es rund einhundert Meter über das Werksgelände. Glück im Unglück: Personen wurden nicht verletzt und außerhalb des Chemiewerks entstand kein Sachschaden, es bestand auch keine Gefahr für die Allgemeinheit. Nach der Explosion konnte die zerstörte Anlage durch Installation eines Kompaktwäschers kurzfristig nach sechs Wochen wieder in Betrieb genommen werden.**

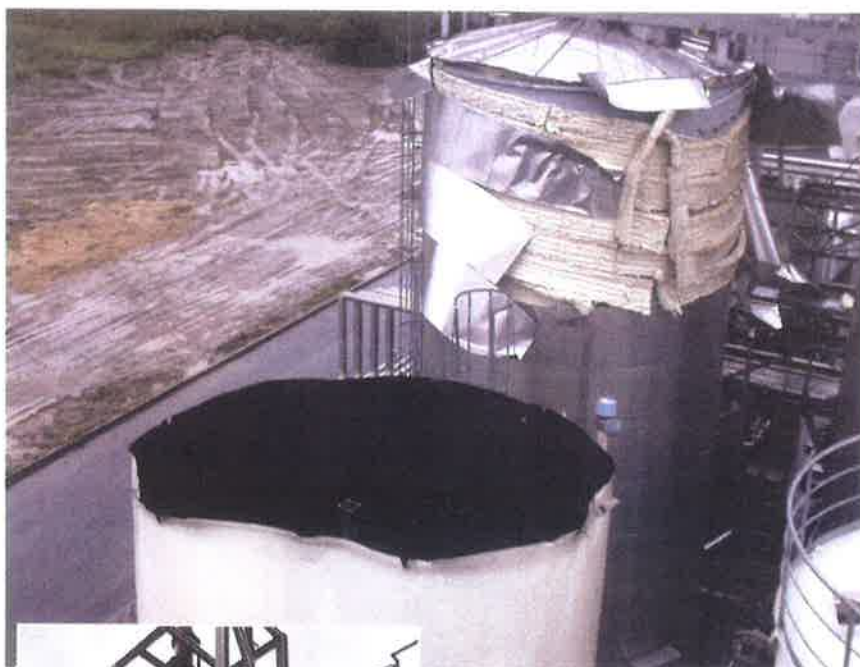
**Oben: Gasometer mit abgesprengtem Behälterdach**

punkt der Explosion befanden sich im Stickstoff-Gasometer somit eine Vielzahl von explosionsfähigen Stoffen und Stoffgemischen. Die Explosion erfolgte entweder durch freierwerdende Energie aus chemischem Zerfall oder durch einen Funken geringer Energie (die Mindestzündenergie von Wasserstoff liegt bei nur 0,016 mJ bei 20°C!); Die Druckwelle trennte das Gasometerdach vom Behälter ab und schleuderte es rund ein-

hundert Meter über das Werksgelände. Der Behälter zeigte zudem Ausbeulungen im Bereich der Behälterbodens, die Bodenverankerungsschrauben waren abgerissen. Die Membrane im Inneren war durch Brandeinwirkung zerstört und größtenteils verbrannt.

Diffusionsrate von  $H_2$  in konventioneller Weise mit einer Wasservorlage ausgeführt. Zum Zeitpunkt der Explosion (Abb. 1) befand sich die Produktionsanlage in einer Reinigungsphase, wobei ein Betriebsstopp von zwei Tagen geplant war. Durch einen Bedienungsfehler wurde dem Reaktor bei erhöhter Temperatur Essigsäure und Wasserstoffperoxid zugegeben, ohne jedoch Wasser mitzuführen. Hierdurch bildete sich explosionsfähige Peressigsäure.

Dieses Gemisch traf, zusammen mit dem Sauerstoff aus dem Reaktor, auf das im Stickstoff-Gasometer vorhandene, mit Spuren von Aminen belastete Abgas. Zusätzlich wurden diesem Gasometer Restwasserstoff, Spuren von Aminen und Kleinmengen an Katalysator eines zweiten Reaktors zugeführt. Zum Zeit-

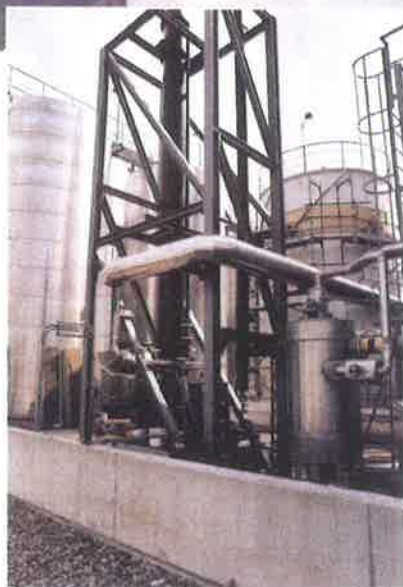
**Links: Der in die Anlage integrierte Kompaktwäscher**

Das Rohgas wird am unteren Ende der Kolonne in die Anlage geleitet. Von dort gelangt es in die Füllkörperschüttung, wo es einen intensiven Kontakt zur durch die Füllkörper nach unten ablaufenden Flüssigkeit hat. Dabei kühlt das aufsteigende Gas ab und sättigt sich mit Wasserdampf. Gleichzeitig absorbiert die Flüssigkeit die im Rohgas vorhandenen Amine.

Das Gas strömt dann aus der Füllkörperschüttung aus, wird an der Verteildüse für die Flüssigkeit vorbeigeleitet und gelangt in einen Demister. Dort werden mitgerissene Tröpfchen vom Gas getrennt und nach unten abgeleitet. Das Gas tritt als Reingas am oberen Ende der Kolonne aus der Anlage aus.

Aus dem Sumpf wird mit Hilfe einer Pumpe das Prozessmedium über eine Verteildüse vom oberen Ende her in die Füllkörperkolonne gesprüht. Beim Abwärtsrieseln hat das Prozessmedium intensiven Kontakt zum durch die Kolonne aufwärts strömenden Gas. Aus dem Gas werden Amine (z.B. DMA) aufgenommen. Durch das Öffnen eines Ventils kann die Prozessflüssigkeit mit den gebundenen Aminen ausgetragen werden. Vom unteren Ende der Füllkörperschüttung tropft die Flüssigkeit in den Sumpf zurück. Durch die Reaktion der Amine mit der Schwefelsäure wird Säure verbraucht; über den Sumpf kann Frischwasser und Schwefelsäure zugeführt werden. In jedem Fall ist auf Wärmeentwicklung zu achten und die Zufuhr entsprechend langsam durchzuführen. Da die eingetragene Aminmenge gering ist, reicht es aus, den pH-Wert in der Vorlage durch Probenahme zu überwachen und bei Bedarf Säure nachzufüllen bzw. den Inhalt der Vorlage komplett zu tauschen.
